RAPPORT DE SERVICE CIVIL

Suivi topographique et caractérisation des événements torrentiels du dépotoir du Pétérey à Zinal (2019-2025)

12 février 2026

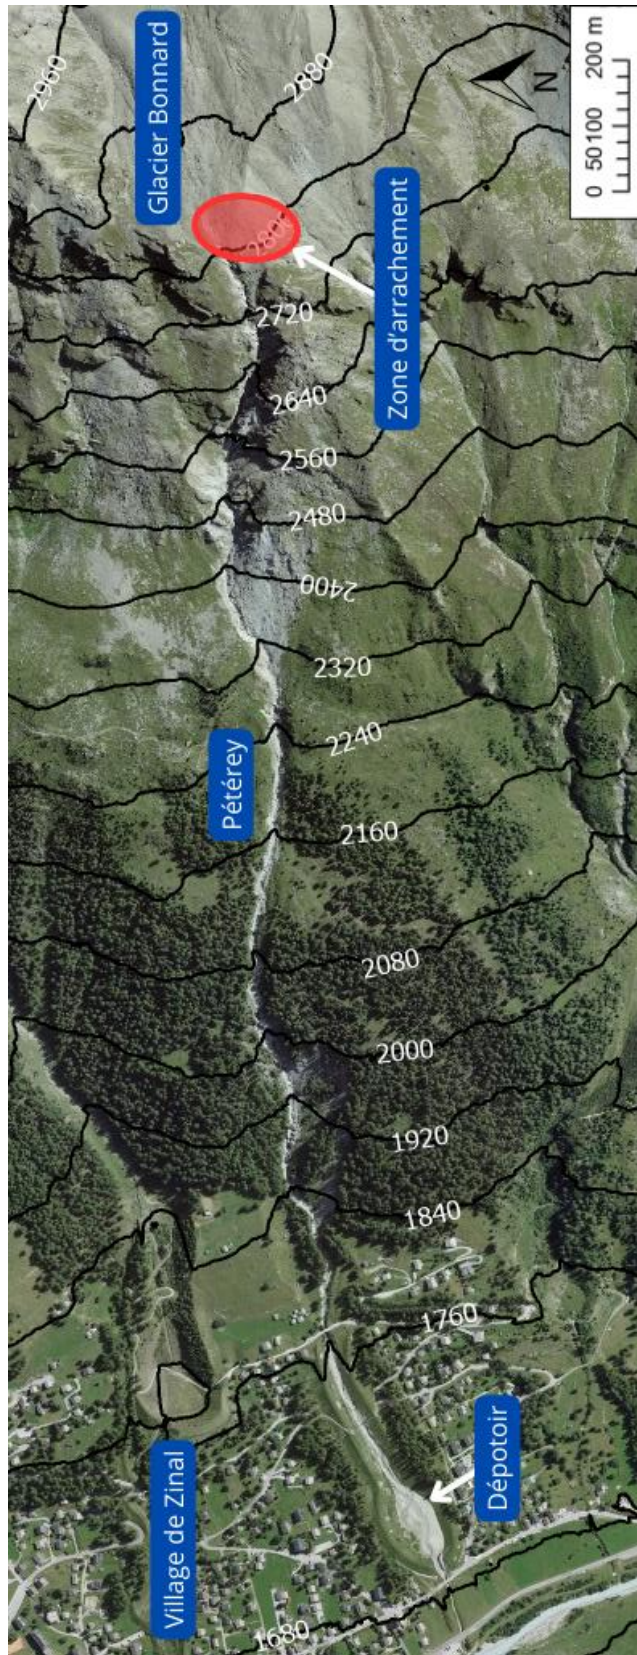
Figure 1 : torrent de Pétérey

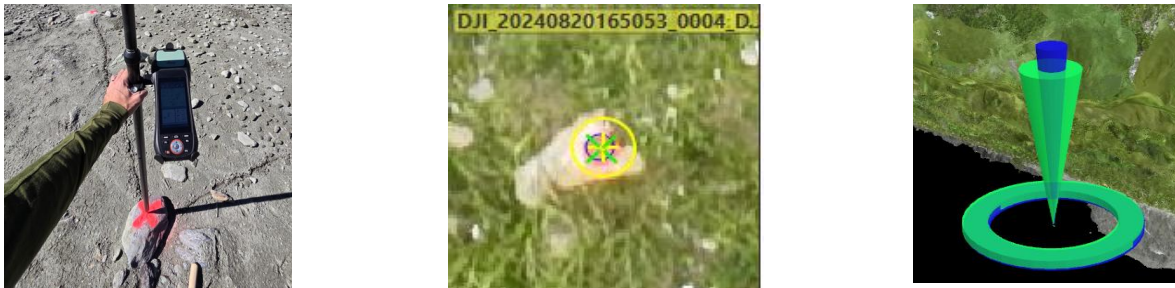
Figure 3 : Marquage manuel, saisie et numérisation des GCP

Il est important de noter que les GCP peuvent apparaître en dehors du nuage de points final s'ils ne sont pas inclus dans le masque de traitement défini. Cette situation est normale et ne signifie pas que ces points de contrôle sont inutiles : ils servent au géoréférencement global du modèle, même s'ils se situent en périphérie de la zone d'intérêt stricte.

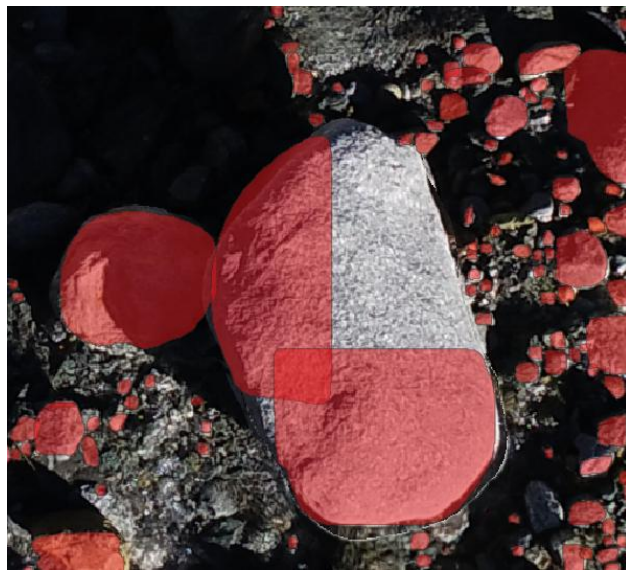
Figure 5 : incertitude de la sélection d'entités sur GALET

Cependant, malgré la très bonne résolution de notre image, GALET peine à repérer correctement tout les grains. Cela peut être expliqué par une résolution insuffisamment grande mais également par les ombres créées par le soleil. On observe bien sur l'image ci-dessous que les ombrages sur le bloc central empêche GALET de le détecter correctement. De plus, dans le coin gauche supérieur on observe que les petits éléments sont à l'ombre et qu'aucun d'entre eux n'a été détecté.

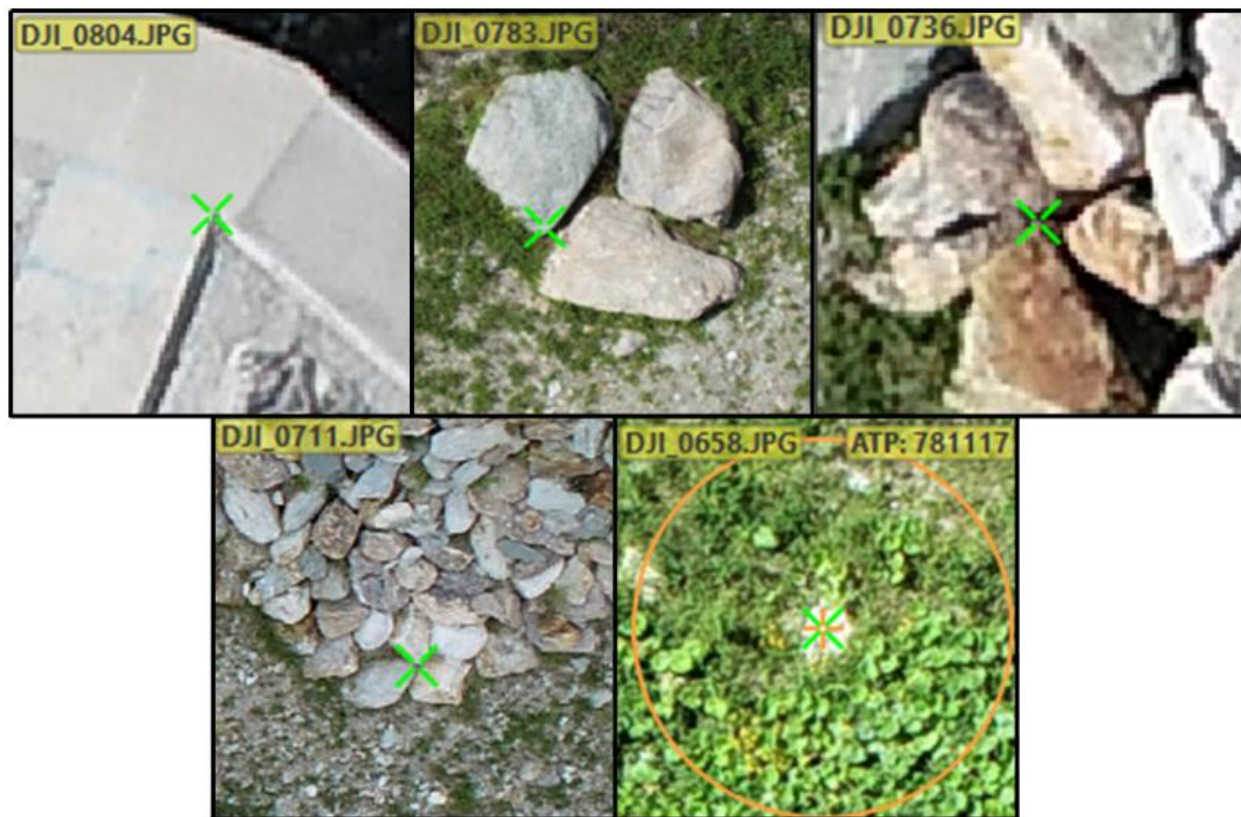
Figure 7 : points références pour les nouveaux GCP

fiable. Les éléments situés au centre du dépotoir, susceptibles d'avoir été déplacés entre les deux dates d'acquisition, ont été évités. Cinq points fixes ont ainsi été sélectionnés et leurs coordonnées relevées, puis utilisés pour définir de nouveaux GCP dans le projet du 08.08.2019, permettant de réaligner correctement ce modèle avec les autres relevés.

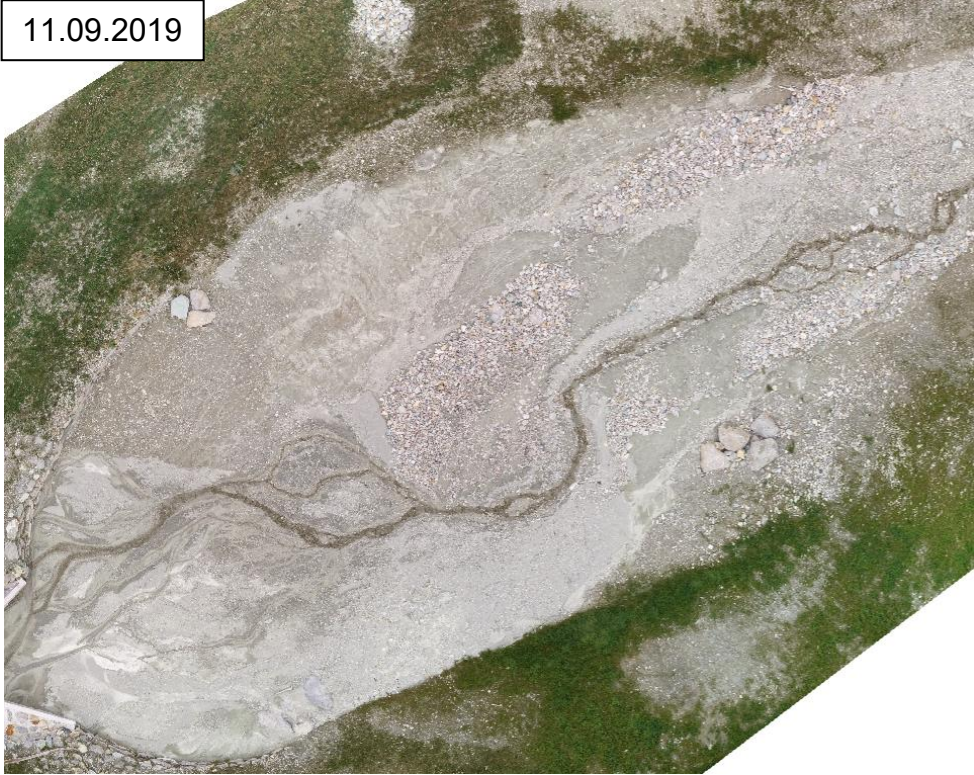
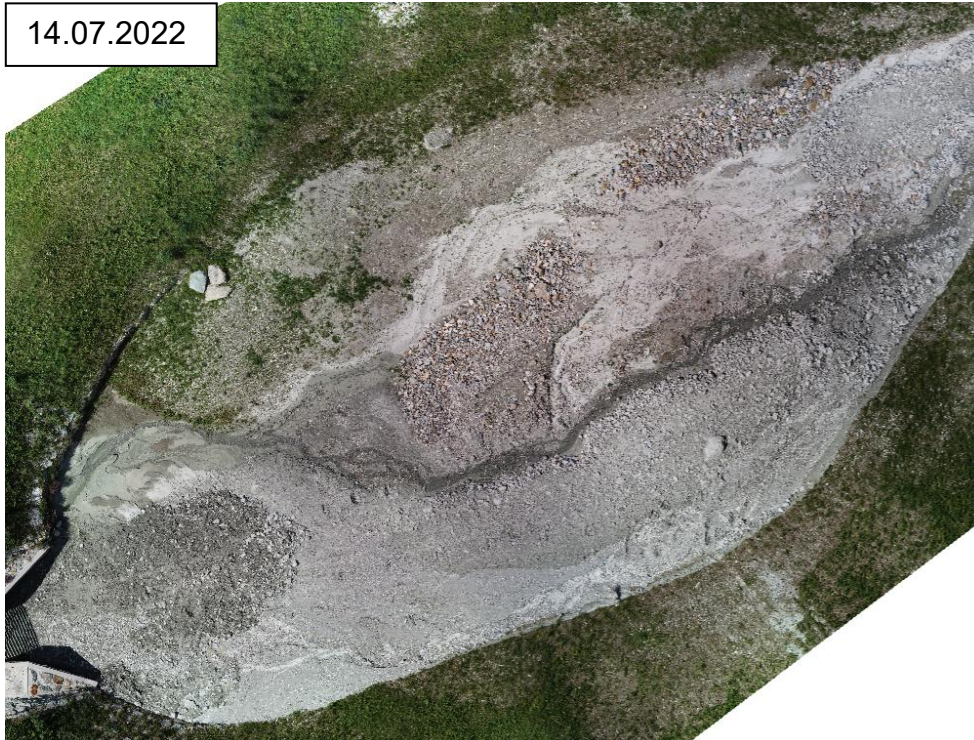
11.09.2019

La surveillance topographique du dépotoir a bien commencé en 2019 mais elle est devenue active seulement en 2022. Les deux images ci-dessus sont des orthophotos prises à des dates très espacées donc il y a évidemment eu des différences volumétriques pendant cette période.

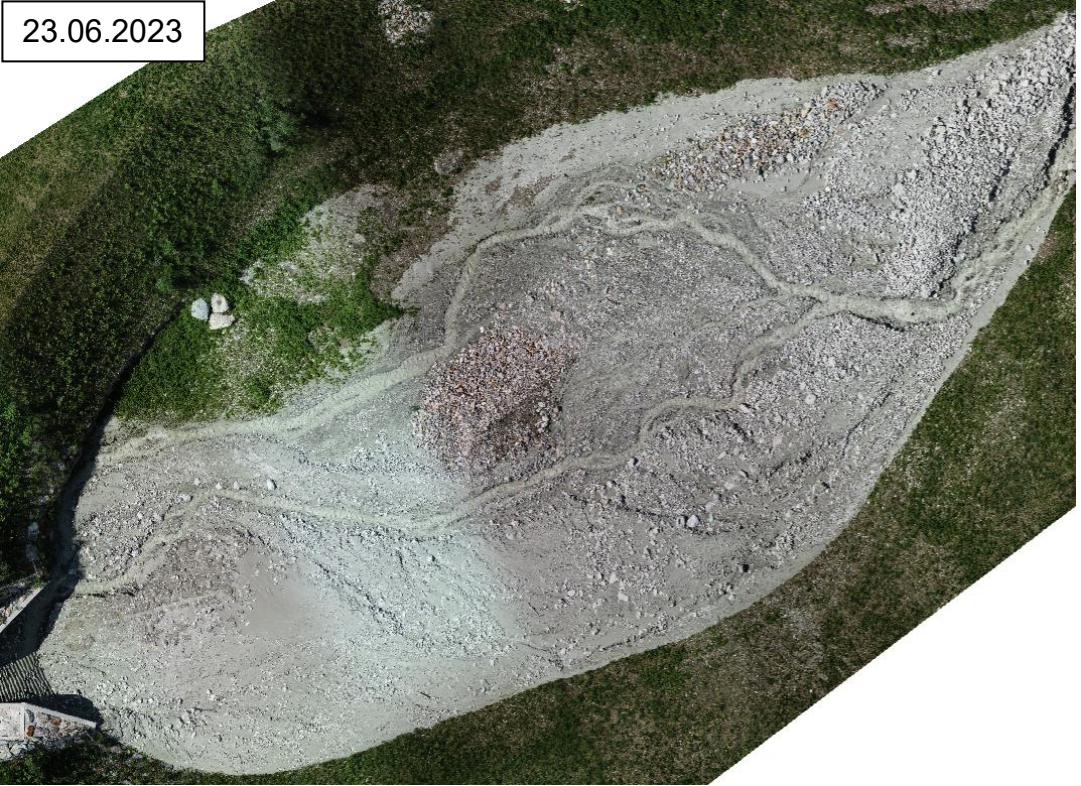
Entre le 26.09.2022 et le 23.06.2023, il n'y a pas eu d'événements majeurs mais on observe quand même une lave torrentielle survenue le 19.06.2023 qui crée donc une différence du volume total de 2'707 m³. Quand on se penche sur le tableau ci-dessous, on remarque que sur les 2'707 m³, 2'407 m³ sont du dépôt. Cela signifie qu'il y a eu au minimum une lave torrentielle mineure pendant cette période. Si on regarde les orthophotos, on remarque bien que des matériaux se sont rajoutés depuis 2022 et que cet ajout a créé un chenal supplémentaire.

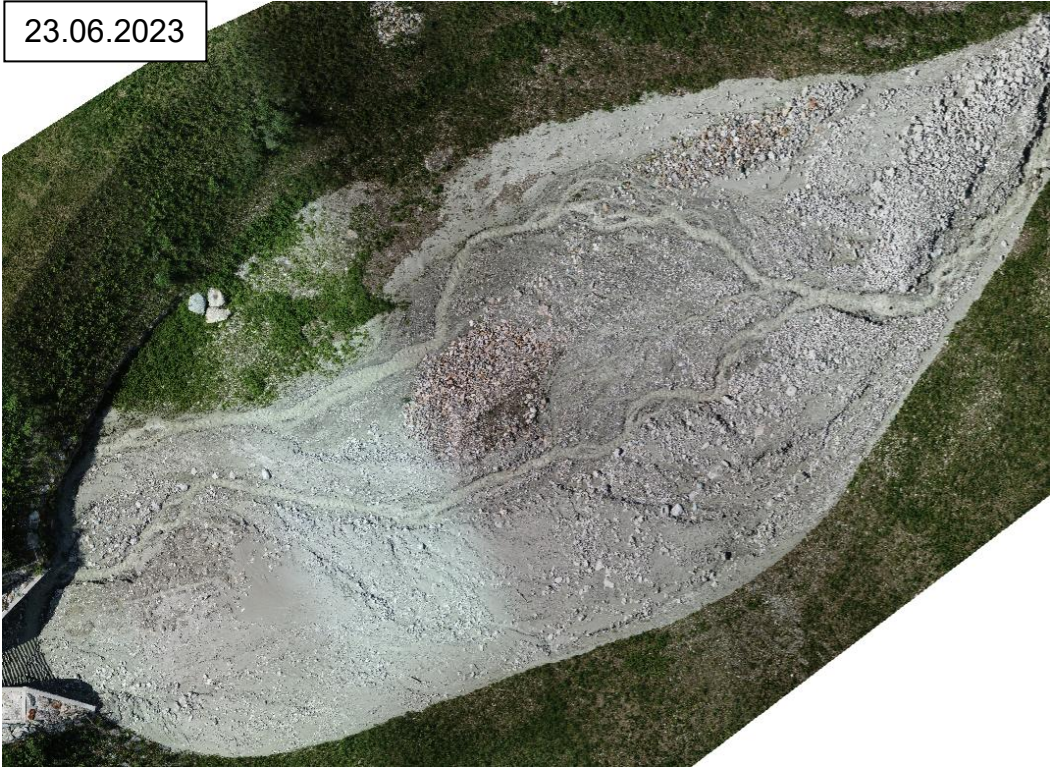
Entre le 23.06.2023 et le 20.08.2024, on observe que beaucoup de matériaux se sont déposés dans le dépotoir. En effet, le 21 juin 2024, une grosse lave torrentielle s'est déclenchée et s'est arrêtée dans le dépotoir. Dans le tableau ci-dessous on voit bien qu'il y a 6'195 m³ de dépôt observable sur les orthophotos car on voit que le dépotoir a été entièrement recouvert par cette lave torrentielle, y compris la zone végétalisée restée intacte depuis des années.

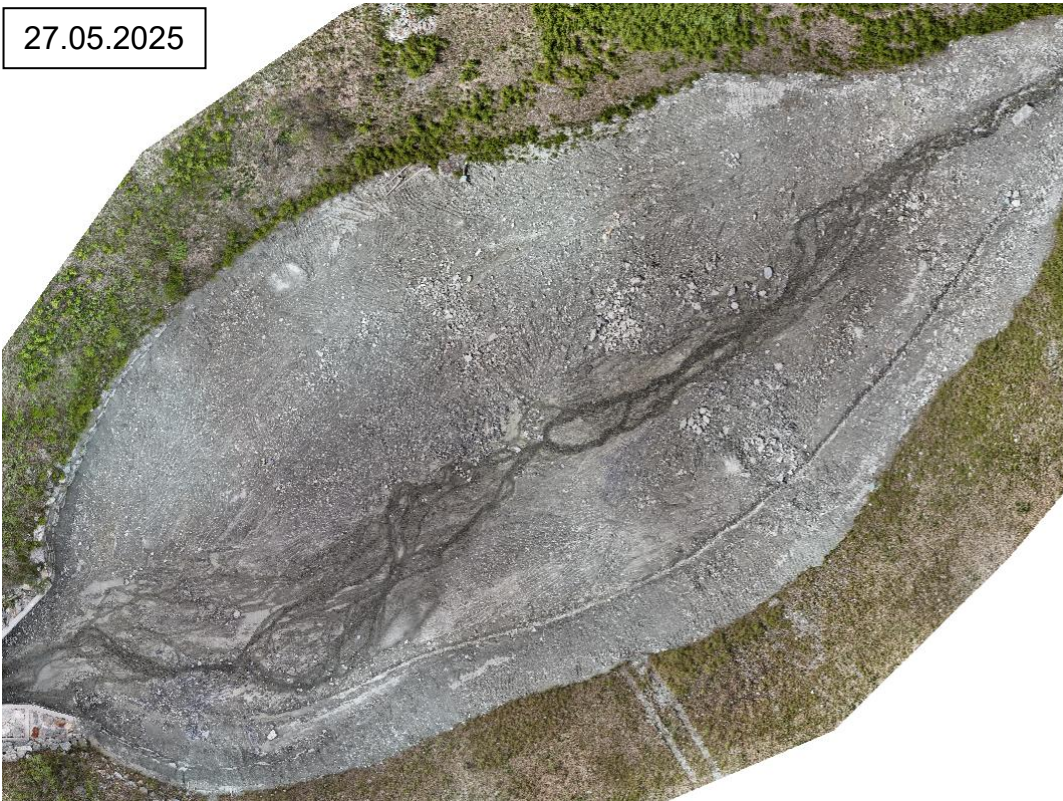
Entre le 20.08.2024 et le 27.05.2025, le dépôt a été entièrement vidé, pour qu'il puisse à nouveau bénéficier de sa pleine capacité de retenue, et ainsi éviter tout risque de débordement. Cette action a eu comme résultats de modifier le tressage du Pétérey et de laisser des traces du passage des machines dans le dépôt, que l'on peut observer sur l'orthophoto.

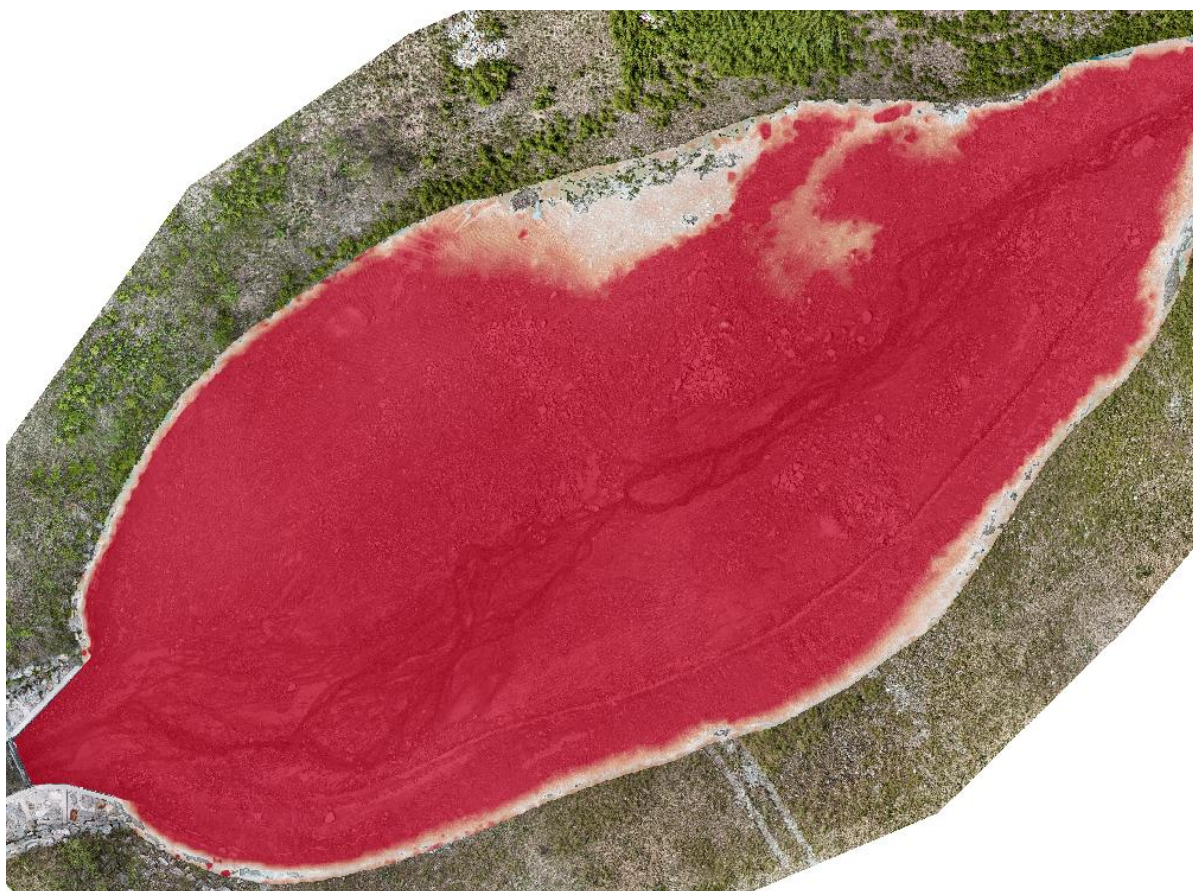
Figure 15 : dépôt (bleu) et érosion (rouge) entre le 20.08.2024 et le 27.05.2025

La seule exception correspond à l'intervalle compris entre le 20.08.2024 et le 27.05.2025, caractérisé par un bilan fortement négatif de plus de 14'000 m³. Cette valeur résulte directement de l'opération de vidange du dépotoir réalisée durant cette période, dont l'ampleur dépasse largement les volumes déposés par les événements naturels observés au cours du suivi. Cet épisode constitue ainsi une rupture nette dans l'évolution du

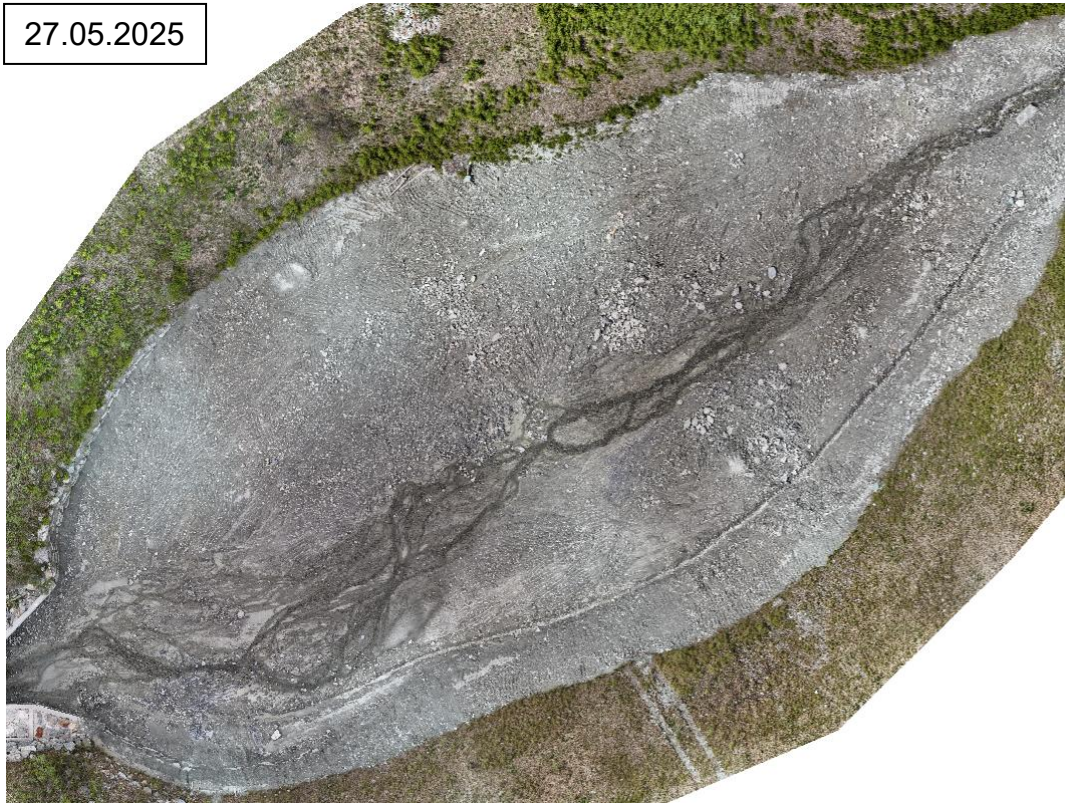
Entre le 27.05.2025 et le 30.06.2025, une lave torrentielle de taille moyenne a fini sa course dans le dépotoir, engendrant un dépôt de matériaux avoisinant les 3'000 m³. Puisque le dépotoir était vide avant cette lave torrentielle, il est possible d'observer la répartition des matériaux dans le dépotoir. On remarque que les plus gros matériaux sont déposés au sommet du dépotoir tandis que les matériaux plus fins progressent plus loin avant de se déposer.

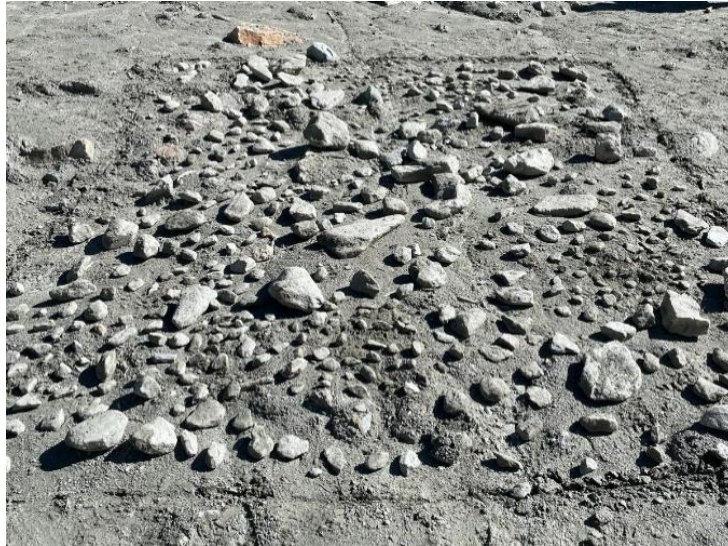
Deux tranchées ont été réalisées dans le dépôt à l'aide d'outils manuels afin d'étudier l'évolution de la granulométrie avec la profondeur. Dans la première tranchée, trois échantillons ont été prélevés successivement entre 0 et 20 cm, 20 et 40 cm, puis 40 et 60 cm de profondeur. Dans la seconde, deux échantillons ont été collectés entre 0 et 30 cm et entre 30 et 60 cm. Pour chaque niveau, les matériaux extraits ont été disposés dans une zone délimitée de dimensions connues, en veillant à écarter les éléments afin

de faciliter leur individualisation lors du traitement d'image. Ces placettes constituent les surfaces d'analyse granulométrique destinées au traitement par GALET.

Figure 18 : exemple de placette

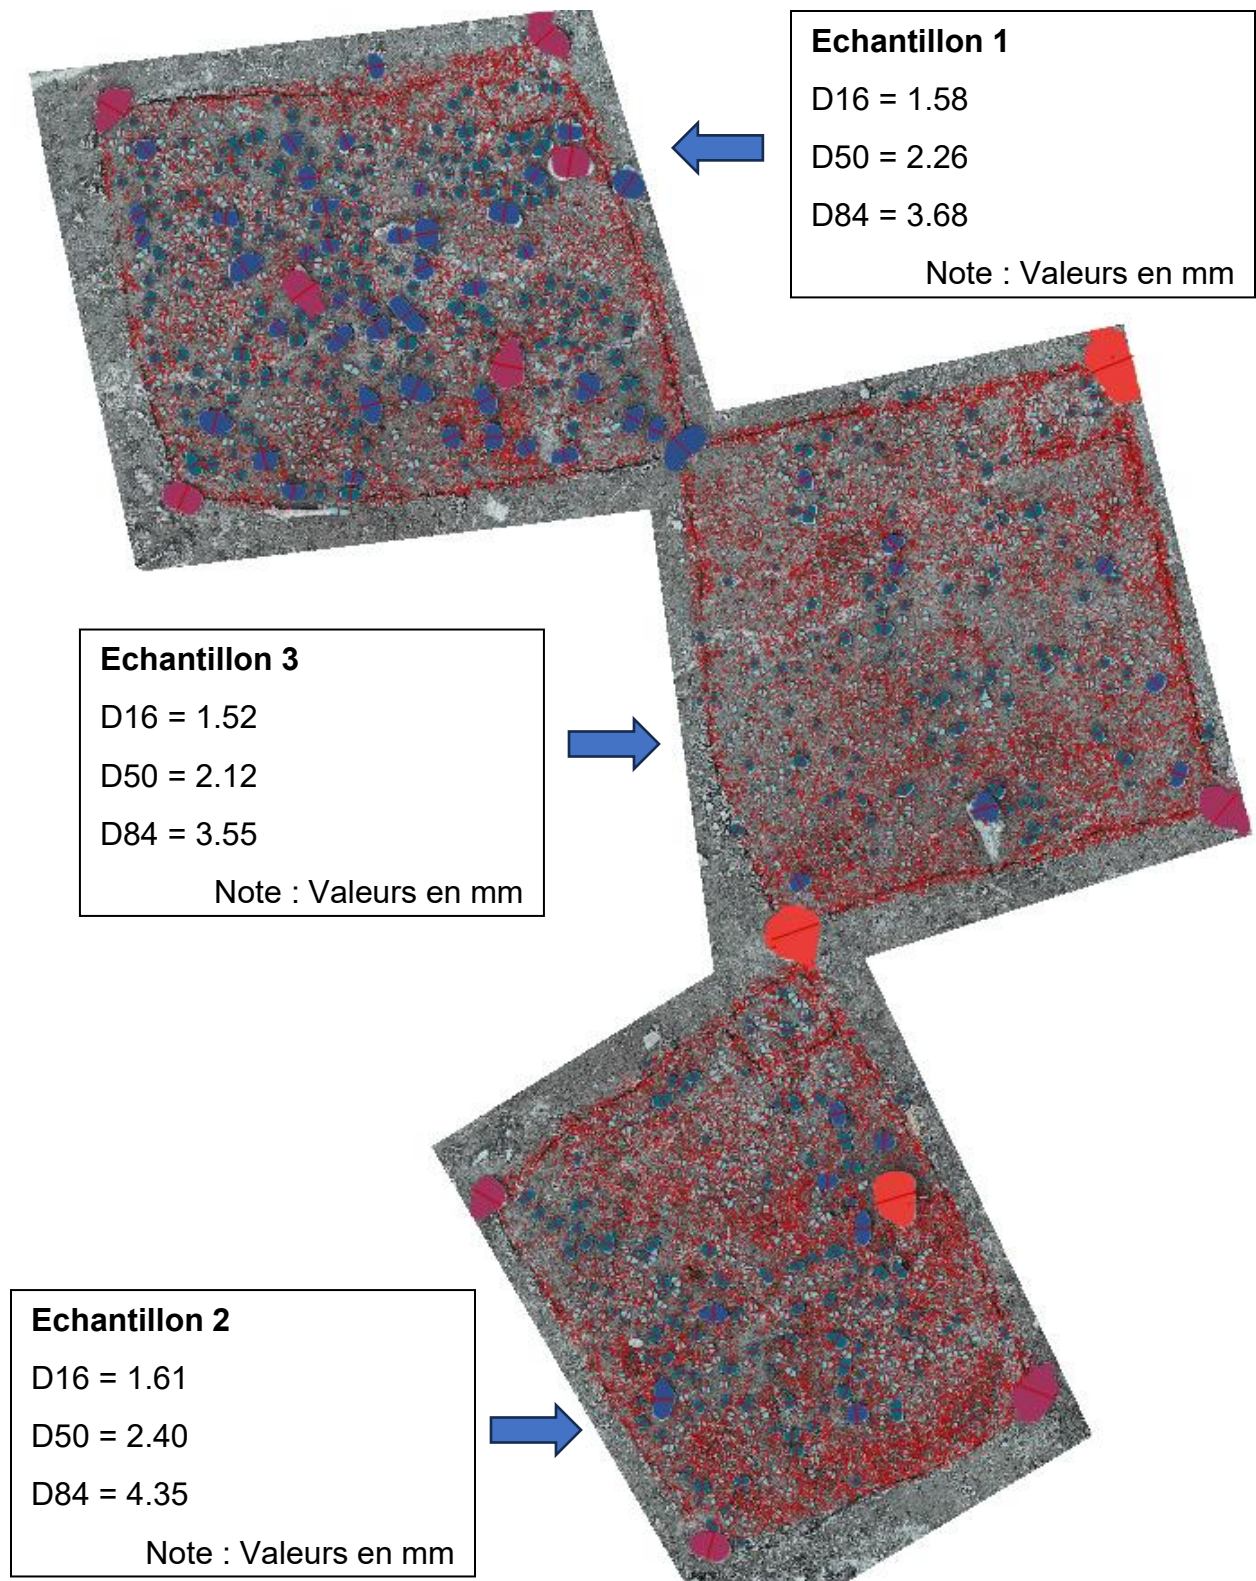
La zone 1, illustrée à la figure 20, comprend trois échantillons matérialisés par des placettes carrées. Ces échantillons ont été prélevés à des profondeurs progressives au sein d'une tranchée creusée spécifiquement à cet effet, afin de caractériser l'évolution verticale de la granulométrie. La zone 2 comporte quant à elle deux échantillons de dimensions identiques à ceux de la première zone, acquis selon le même protocole d'échantillonnage mais prélevés dans une autre partie du dépotoir.

Figure 20 : résultats de la V2 de GALET sur les trois échantillons de la zone 1

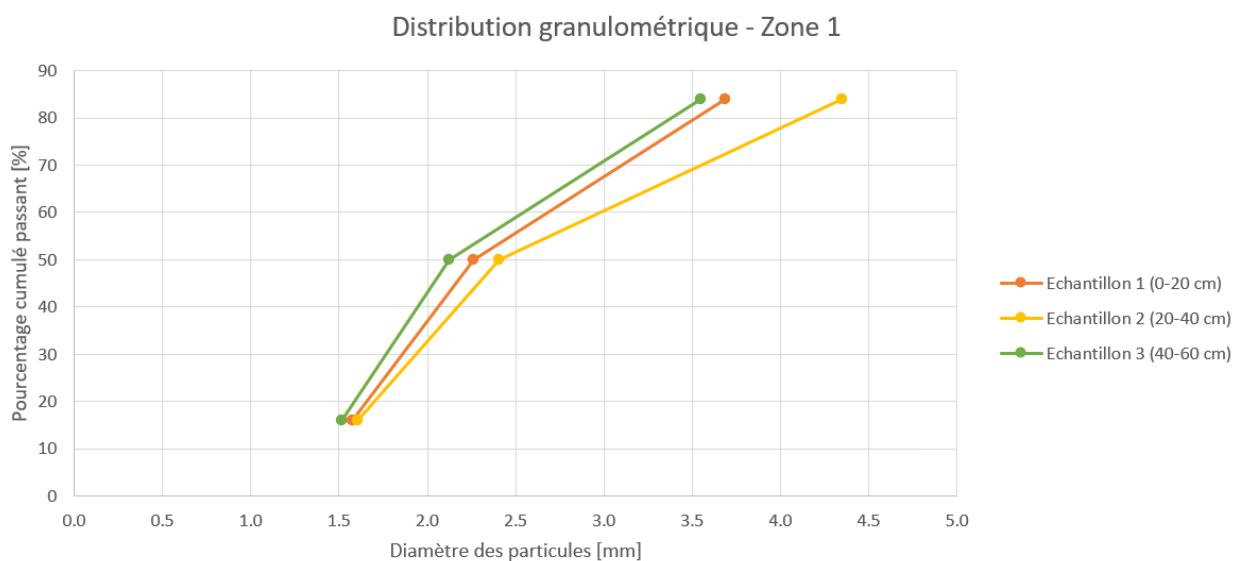
Les courbes de distribution granulométrique cumulée associées à chaque échantillon (figures 24 et 25) mettent en évidence une organisation verticale des matériaux au sein des dépôts étudiés. Dans les deux zones, les échantillons les plus profonds présentent globalement des diamètres caractéristiques plus faibles que les échantillons superficiels, traduisant un enrichissement progressif en fraction fine avec la profondeur. Cette tendance est cohérente avec les mécanismes de ségrégation granulaire et de sédimentation observés dans les dépôts de laves torrentielles, où les éléments les plus fins tendent à migrer vers les niveaux inférieurs tandis que les blocs plus grossiers se concentrent davantage en surface.

Dans la zone 1, cette diminution granulométrique avec la profondeur est toutefois perturbée au niveau de l'échantillon superficiel. En effet, l'échantillon 1 présente des tailles de particules plus faibles que l'échantillon 2, alors qu'il est situé plus près de la surface. Cette anomalie peut s'expliquer par l'apport récent de matériaux fins lors d'une lave torrentielle plus récente, venus se déposer au-dessus d'un dépôt antérieur constitué d'éléments légèrement plus grossiers. Le même comportement est observé dans la zone 2, où l'échantillon superficiel présente également des diamètres caractéristiques plus faibles que ceux attendus dans une organisation granulométrique strictement décroissante avec la profondeur.

Figure 24 : courbes de distribution granulométrique cumulée des échantillons prélevés à différentes profondeurs dans la zone 1 du dépôt du Pétérey

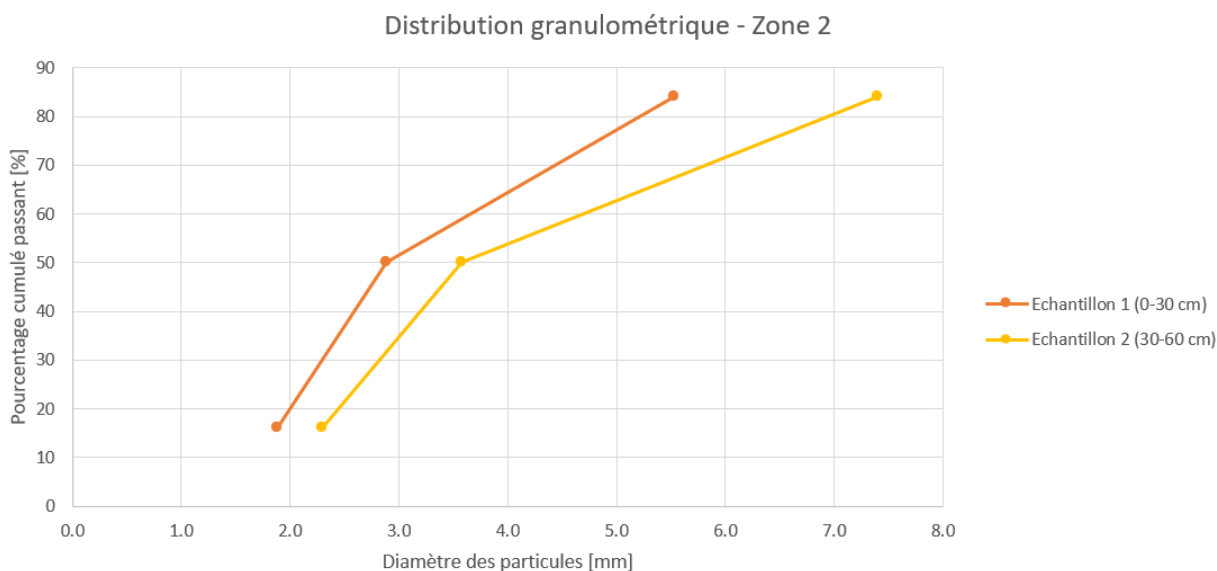
Figure 25 : courbes de distribution granulométrique cumulée des échantillons prélevés à différentes profondeurs dans la zone 2 du dépôt du Pétérey
